## ԵԶՐԱԿԱՑՈՒԹՅՈՒՆ

ՀՀ Տավուշի մարզ, Դիլիջան համայնք, Դիլիջանի քաղաքի Շամախյան  
փողոցի N27/1 հասցեում գտնվող մշակութային կենտրոնի շենքի  
տեխնիկական վիճակի և դրանում հիմնանորոգման աշխատանքների  
իրականացման հնարավորության վերաբերյալ

Պատվիրատու՝  
Դիլիջանի համայնքապետարան  
Համայնքի ղեկավար՝ Դ. Սարգսյան

Կատարող՝  
«Գեղարքունիք Նաիրի» ՍՊԸ  
Տնօրեն՝

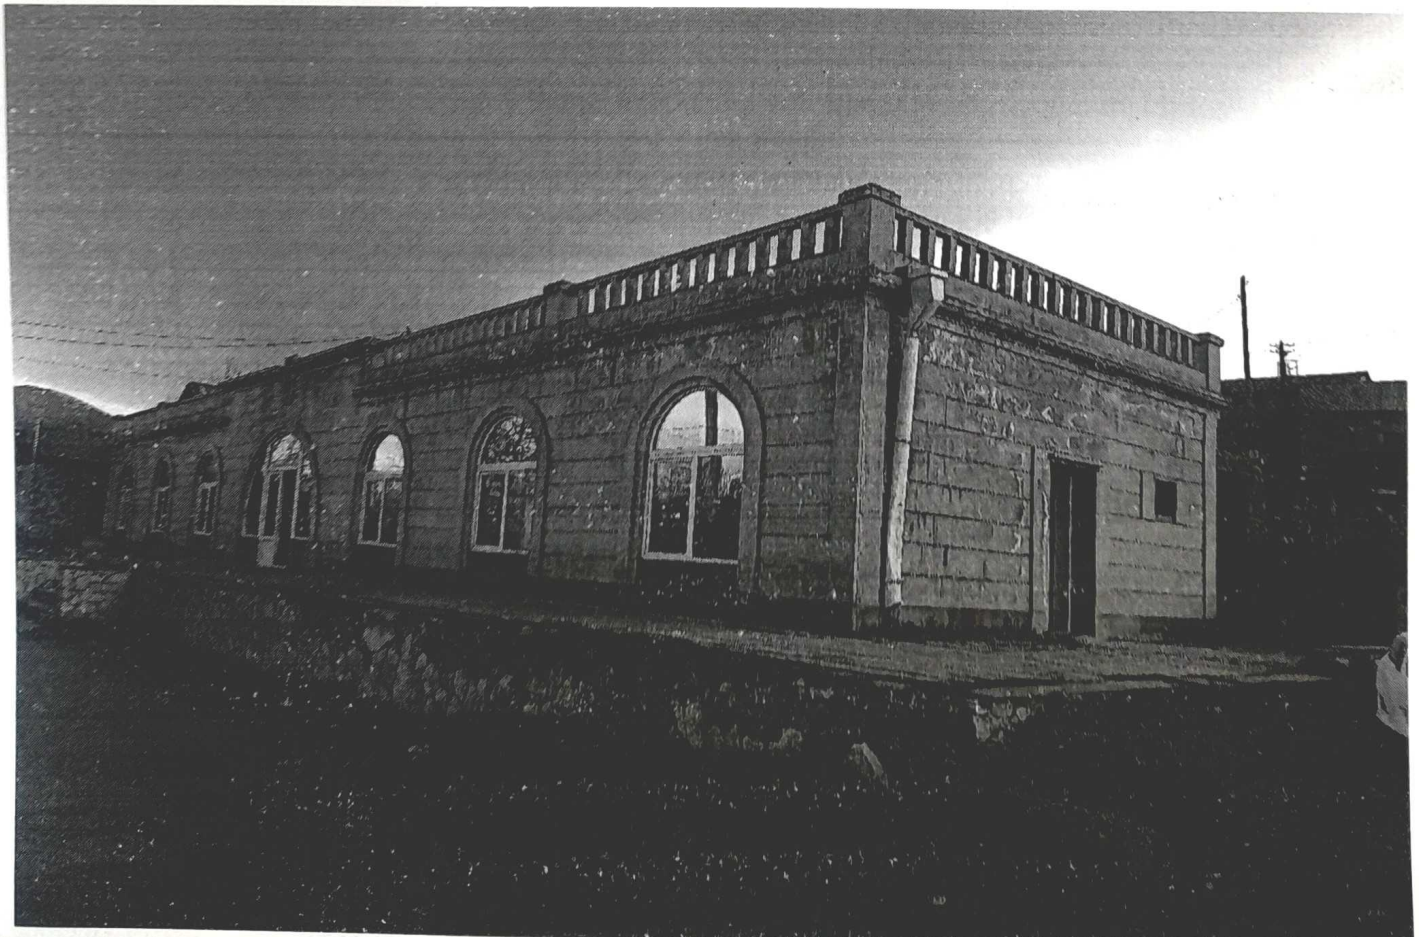
Ձևված շենքը թեք տեղանքի հարթեցված տեղամասում 2000-ական թվականների վերջին իրականացված, հատակագծում ուղղանկյունաձև ուրվագծով, մոտ 7.0x30.0մ եզրաչափերով, մեկ հարկանի հասարակական գործառնական նշանակության առանձին կառույց է (նկ. 1):

#### 1. Շենքի ընդհանուր տեսքը

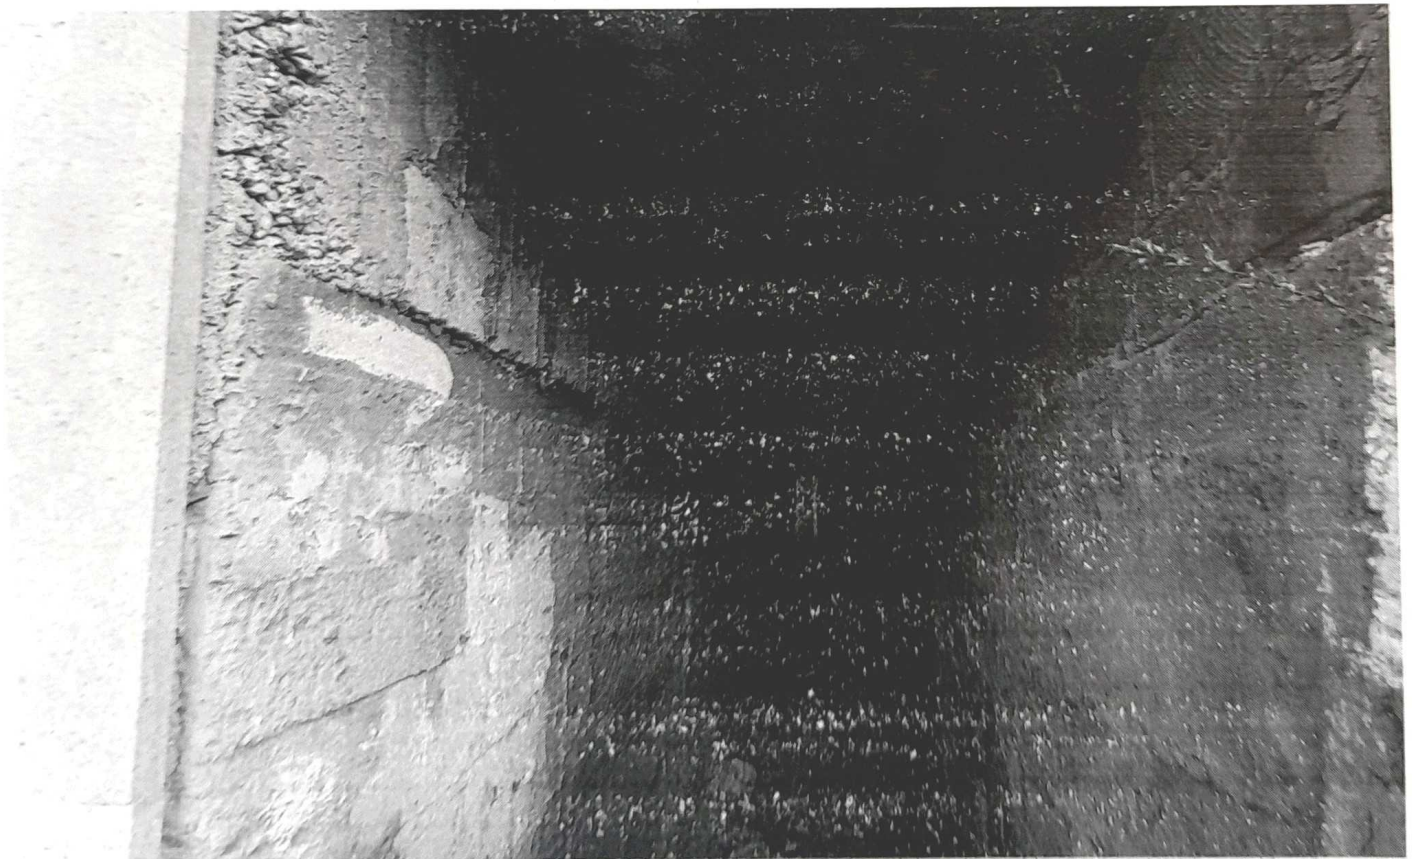
Նշված հենապատի ու կառույցի միջև իրականացված է վերնածածկ՝ միաձույլ երկաթբետոնե սալով, հարթակի տեսքով, որը մի ծայրով հենված է հենապատի, իսկ մյուս ծայրով բակային ճակատի պատի վրա (նկ. 2):

## 2. Կառույցի բակային ճակատի հատվածամասի տեսքը

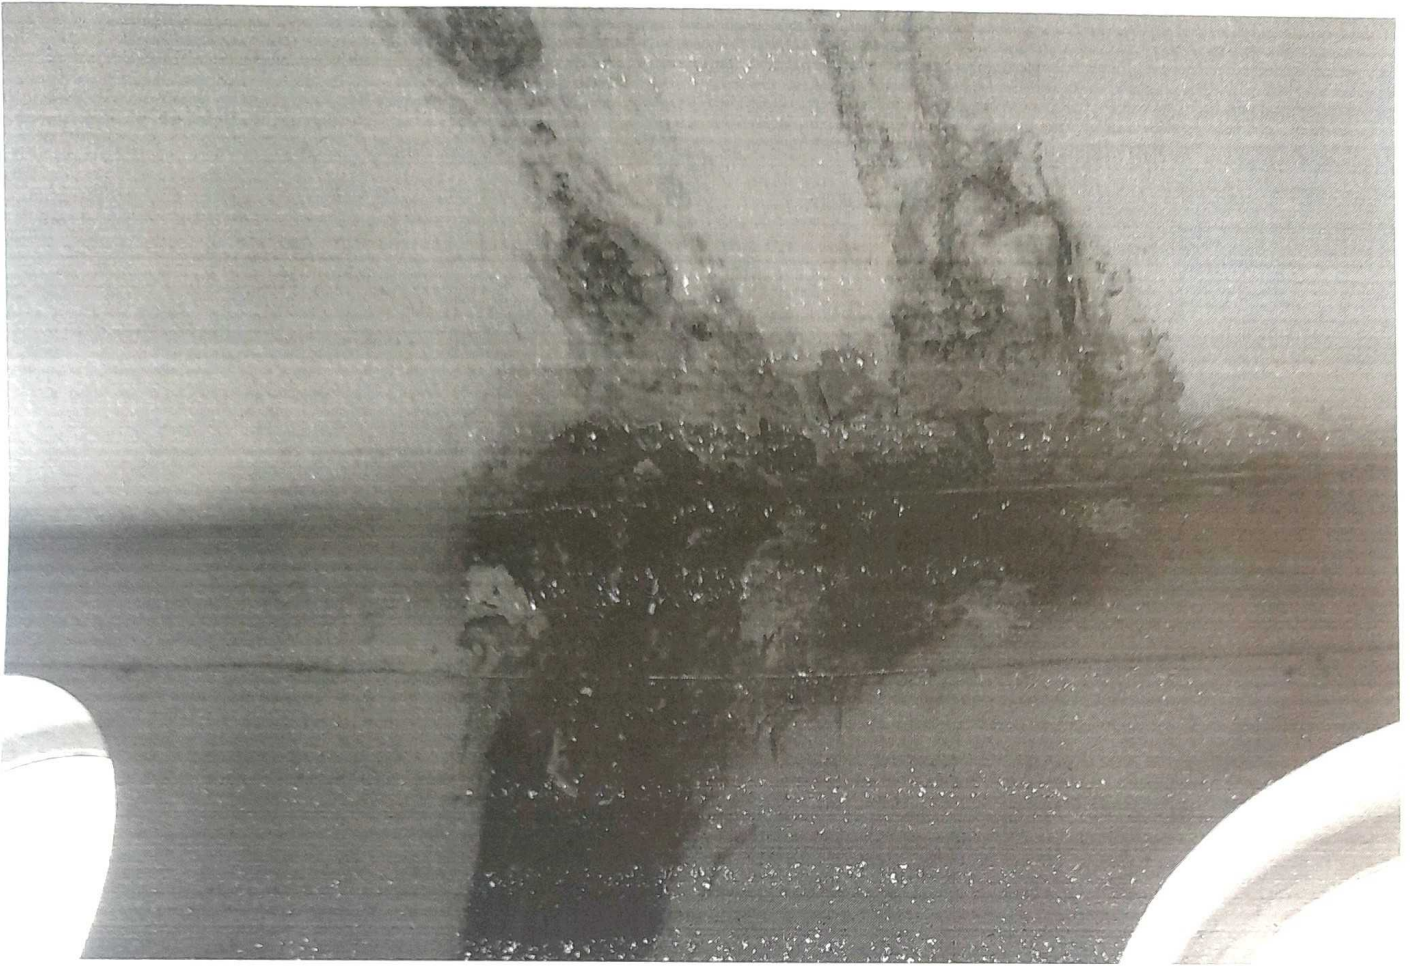
❖ Տանիքածածկույթի վնասվածության պատճառով, ինչպես և մթնոլորտային ու անձրևաջրերի կուտակումներից վերնածածկի և պատերի որոշ տեղամասերում կան խոնավացման հետքեր (նկ. 3):

### 3. Վերնածածկում և պատերում խոնավացման հետքերի տեսքը

❖ Տանիքածածկույթի ջրաթափանցելությունը ապահովելու նպատակով, դրա մակերևույթի վրա իրագործել նոր ծածկույթ սալիկապատման եղանակով, ապահովելով կանոնակարգված ջրահեռացման պայմանները.

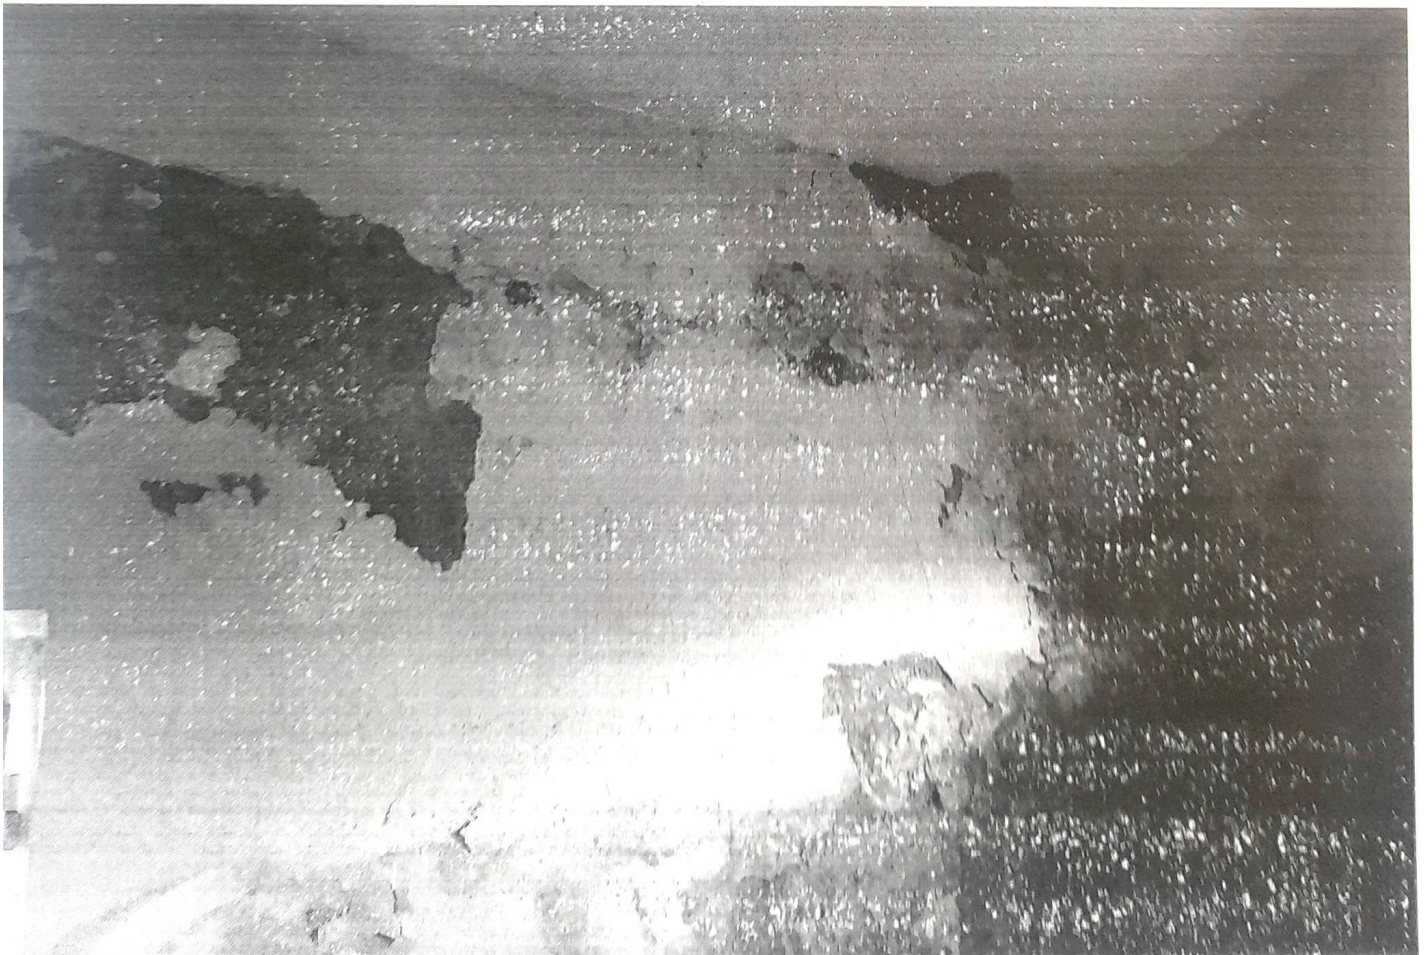
❖ Կառույցի ծախ կողաճակատի պատի սվաղաշերտը ունի վնասված տեղամասեր (նկ. 4).

#### 4. Սվաղաշերտի վնասված հատվածամասի տեսքը

❖ Վերականգնել կառույցի ծախ կողաձակատի պատի սվաղաշերտի վնասված տեղամասերը.

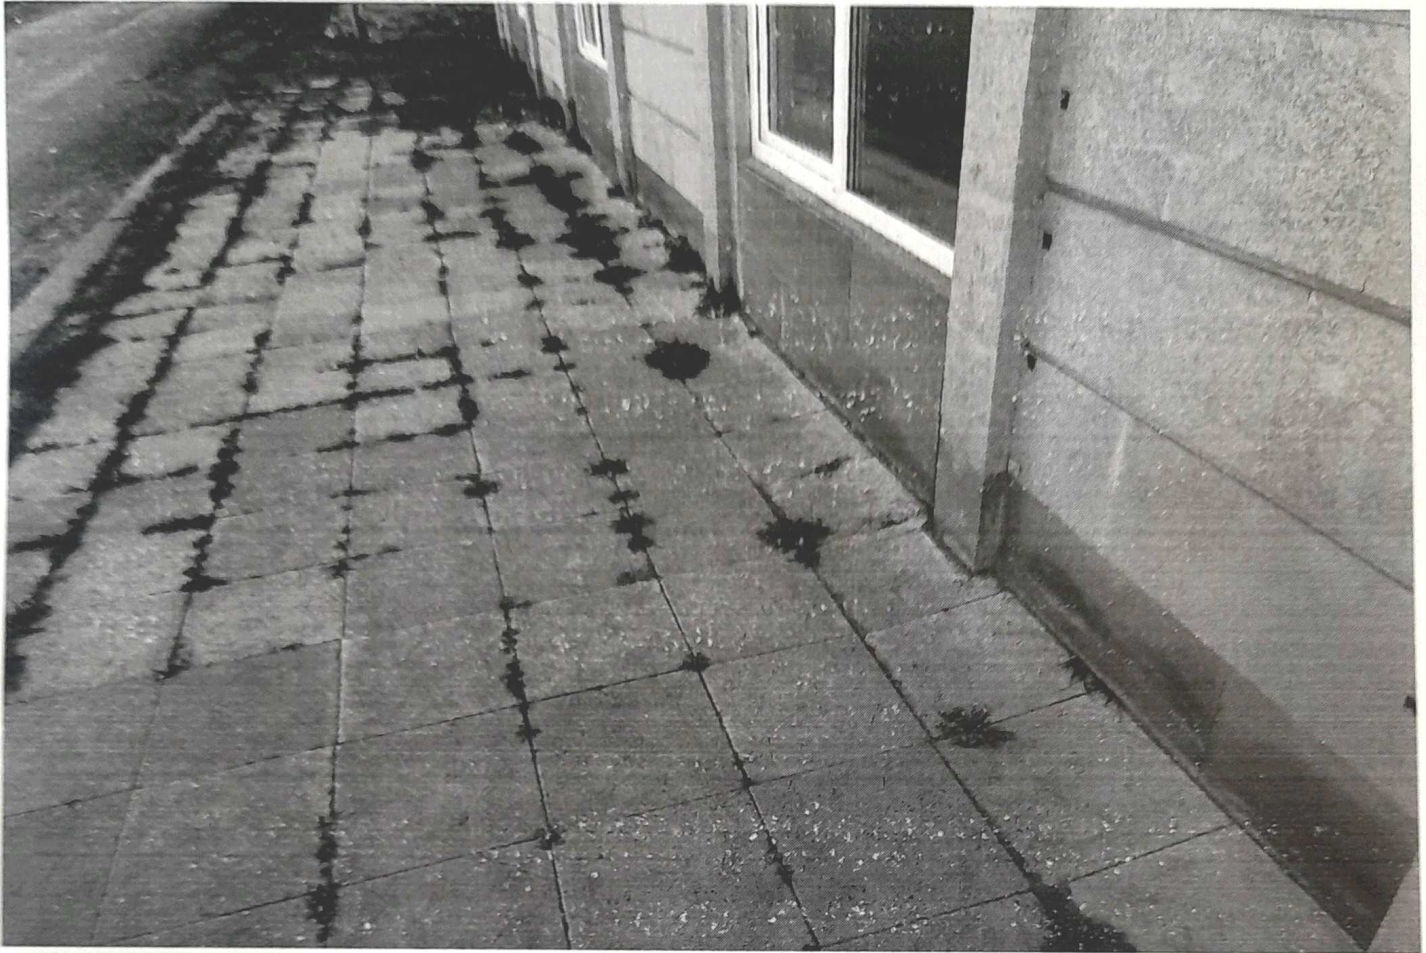
❖ Շենքի շուրջ արտաքին սալվածքը ու հարթակը գտնվում է բուսածածկ, անբավարար վիճակում (նկ. 4).

#### 5. Արտաքին սալվածքի տեսքը

❖ Կառույցի շուրջ իրագործել կանոնակարգված ջրահեռացմամբ նոր սալվածք.
